BEMIS PURE CLEAN BIDET TOILET SEAT

Instruction manual

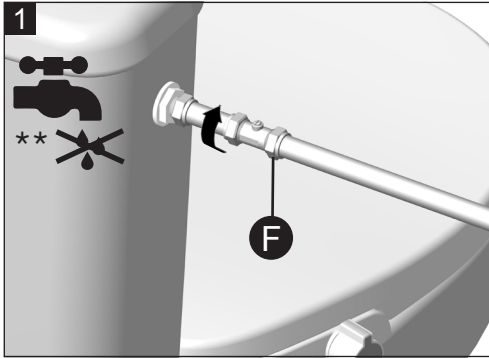
**Wasseranschluss schließen. Close the water connection.
 Cerrar la conexión de agua. Fermer le raccordement d'eau. Zatvorite priključak za vodu. Chiudere il rubinetto. Sluit de wateraansluiting af.

Page 7. DE Seitlicher Einlass/Sichtbarer Spülkasten
EN Side inlet/visible cistern
ES Entrada lateral / cisterna visible
FR Arrivée latérale/Réservoir apparent
HR Bočni dovod / vidljiv vodokotlić
IT Ingresso laterale/cisterna a vista
NL Zij-inlaat/zichtbare stortbak
